CFF – Tunnel de Brot Assainissement du Tunnel

L'inspection du tunnel a relevé la présence de désordres nécessitant des travaux d'assainissement.

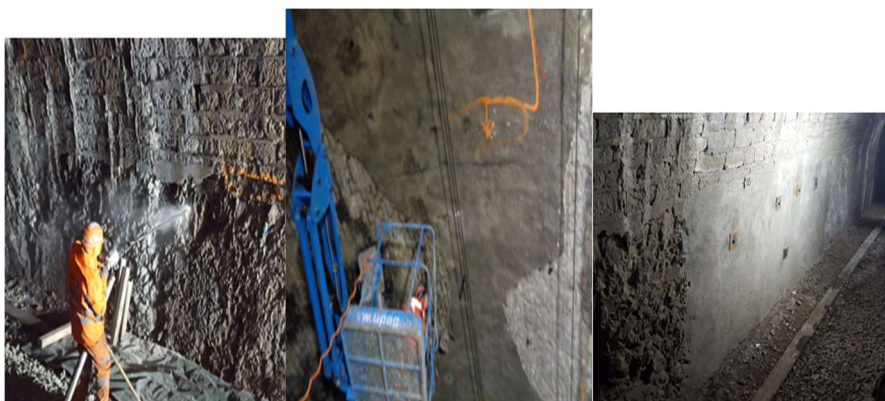
Les désordres constatés sont :

- Présence d'eau en calotte avec écoulement sur les voies
- Fracturation de la roche
- Altération des revêtements béton et moellons

- Drainage des secteurs de venues d'eau
- Purge des secteurs fracturés
- Réalisation d'ancrages autoforants de longueur 3.00 m
- Mise en place treillis soudé et gunite sur 10 cm d'épaisseur
- Rejointoyage des revêtements en moellons.
- Travaux réalisés à l'aide d'un train travaux
